Inspeções de pontes e viadutos: principais anomalias, a importância da manutenção e estudo de caso

Ciro José Ribeiro Villela Araujo

1 Introdução

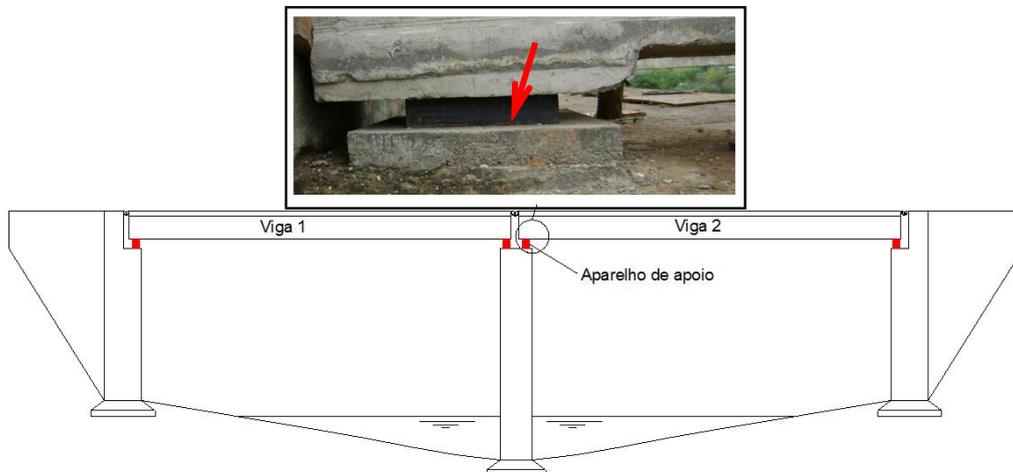
Figura 1 – Vista longitudinal de ponte com 2 tramos isostáticos - Detalhe da região do aparelho de apoio de elastômero

A **Figura 1** mostra um desenho esquemático do posicionamento de aparelho de apoio de elastômero sob a superestrutura de ponte (seta).

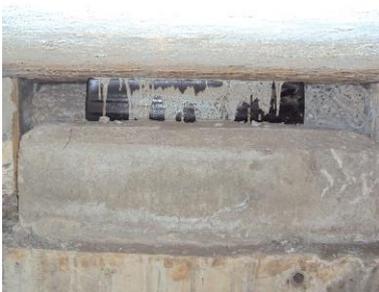
Figura 2 – Aparelho de apoio de elastômero impedido de se movimentar,

As anomalias mais comuns observadas em aparelhos de apoio de elastômero, comumente utilizados na maioria das obras, são: danos na superfície da peça, detritos no seu entorno impedindo funcionamento adequado, escorregamento em relação às superfícies de contato, deslocamento da posição de projeto, rotações exageradas provocando concentração de carga em parte de seu corpo e folgas no contato com a superfície dos elementos estruturais. As **Figuras 2 a 7** mostram alguns tipos de anomalias ocasionadas nesses tipos de aparelhos de apoio e as **Figuras 8 e 9** mostram exemplos de outros aparelhos de apoio danificados constituídos por placas de chumbo.

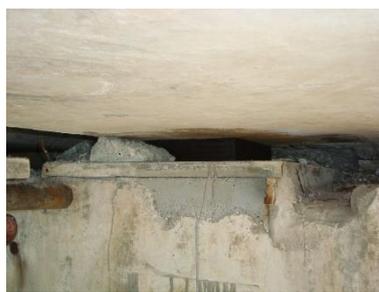
Figura 3 – Presença de detritos e concreto no entorno do aparelho de

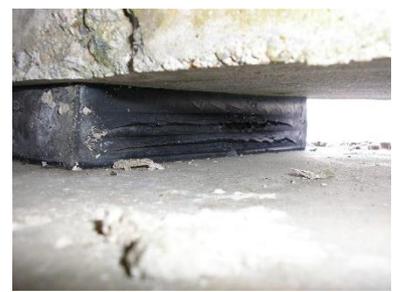
Figura 41 – Aparelho de apoio com elastômero apresentando rasgos

devido à presença de apoio de elastômero, impedindo o seu adequado funcionamento

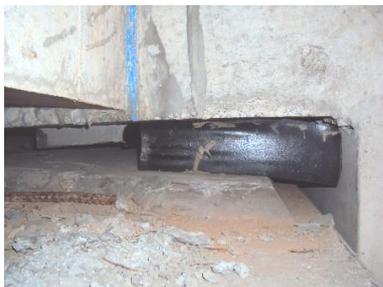
Figura 5 – Aparelho de apoio deslocado da posição de projeto, ocasionando concentração de carga somente de um lado

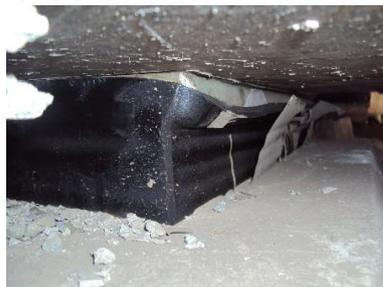
Figura 6 – Falta de aderência entre a viga longitudinal com o aparelho de apoio, provocando o deslizamento entre as interfaces dos materiais

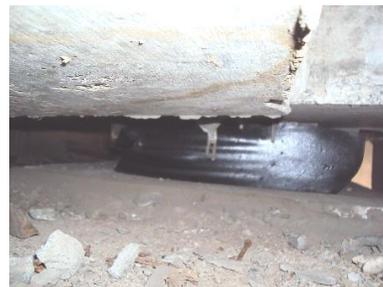
Figura 7 – Rotações exageradas da viga longitudinal, provocando excentricidade no aparelho de apoio, com excesso de concentração de carga somente de um lado

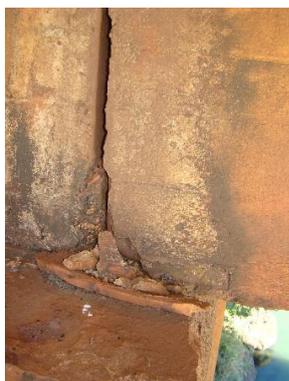
Figura 8 – Aparelho de apoio de placa de chumbo deteriorado e viga apoiada de forma precária

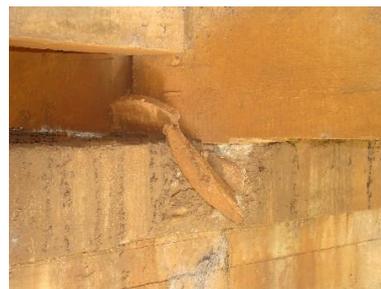
Figura 9 – Aparelho de apoio de placa de chumbo seccionado

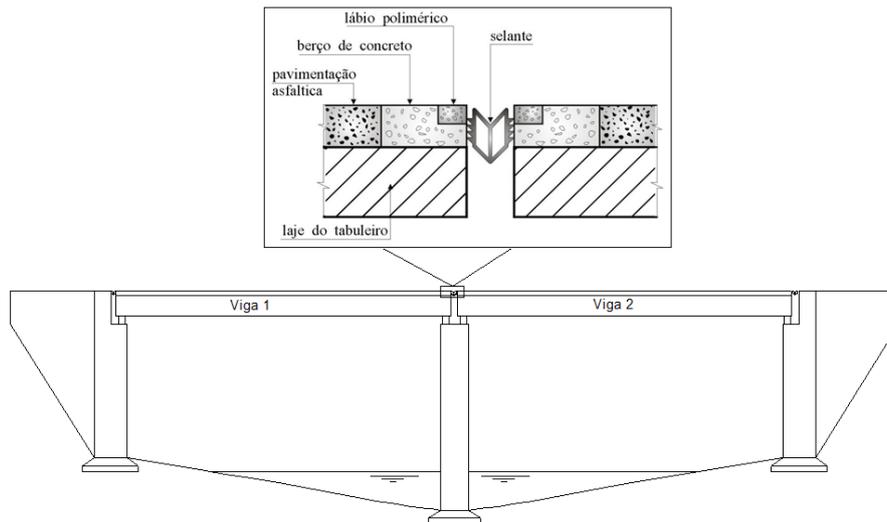
Figura 10 – Vista longitudinal de ponte com 2 tramos isostáticos - Detalhe da região de junta de dilatação com selante em material de elastômero

Juntas de dilatação são separações (fendas) entre partes da estrutura, as quais permitem a movimentação estrutural sem a transmissão de esforços entre os elementos separados, conforme está mostrado na **Figura 10**.

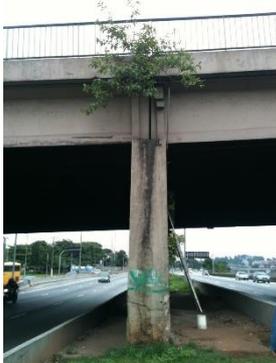
Figura 11 – Presença de vegetação na abertura da junta de dilatação

As anomalias mais comuns observadas nas juntas de dilatação são: material de elastômero da junta degradado permitindo a infiltração de água, presença de vegetação na fenda de dilatação, lábios poliméricos descolados, danos no berço de concreto de fixação do material de vedação das juntas e fenda de dilatação com detritos, impedindo a livre movimentação do tabuleiro (**Figuras 11 a 19**).

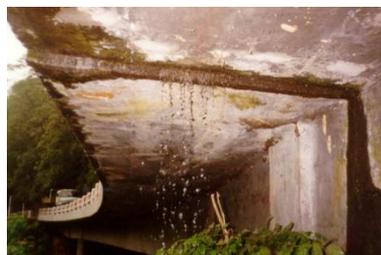
Figura 12 – Infiltração de água através da junta de dilatação

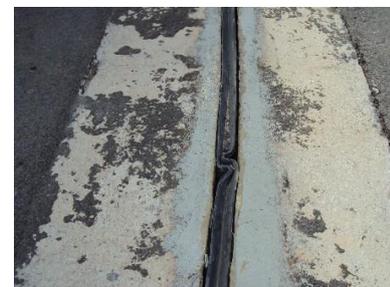
Figura 13 – Descolamento entre o material elastomérico da junta e o lábio polimérico

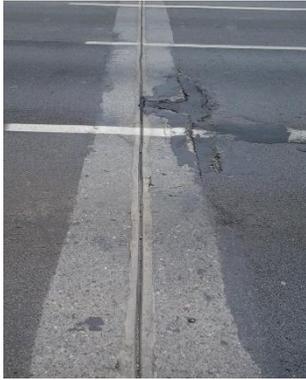
Figura 14 – Berço de concreto, da região da junta, danificado e preenchimento asfáltico provisório no local danificado

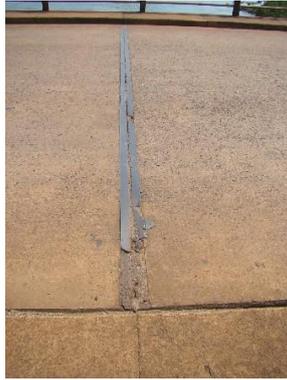
Figura 15 – Corrosão nas cantoneiras metálicas de proteção das bordas das juntas

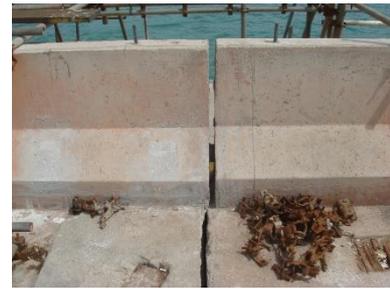
Figura 16 – Barreira rígida invadindo a abertura da junta, prejudicando a movimentação e ausência de material de vedação da junta de dilatação

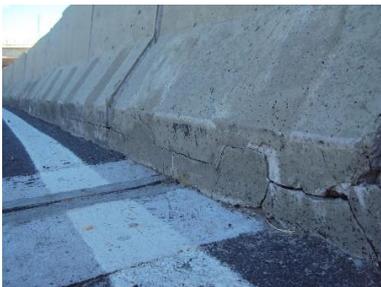
Figura 17 – Barreira rígida (guarda rodas) instalado sobre a junta de dilatação

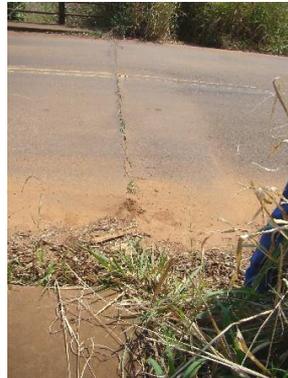
Figura 18 – Junta de dilatação coberta com asfalto

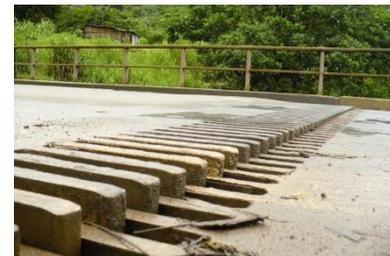
Figura 19 – Junta de dilatação dentada com desnivelamento, provocando risco de acidente

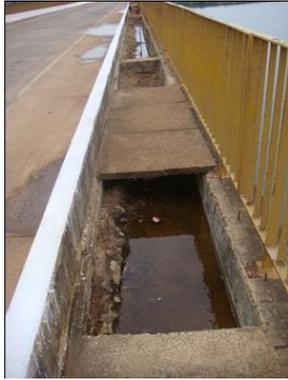
Figura 20 – Acúmulo de água na região dos passeios, devido a caimentos inadequados

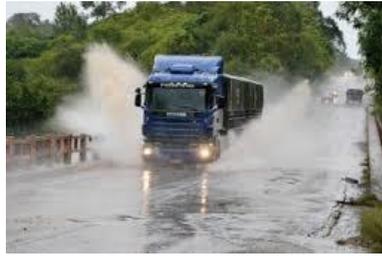
Figura 21 – Acúmulo de água sobre o tabuleiro devido à ausência de sistema de drenagem e escoamento adequado

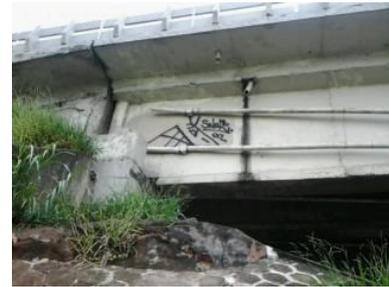
Figura 22 – Tubulação de drenagem ineficaz, permitindo o escoamento das águas pela lateral da viga

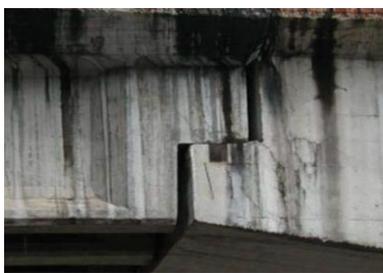
Figura 29 – Fissuras inclinadas nos cantos da ligação Gerber

Os tipos de fissuras nas estruturas podem ser de cisalhamento, flexão, tração, torção, podem ser observadas fissuras também nas articulações Gerber em vigas de pontes e viadutos, ocasionadas pelo mau dimensionamento das armaduras horizontais e de suspensão. A infiltração de água através das fissuras provoca a corrosão das armaduras, o que pode levar o dente Gerber à ruptura - **Figura 29**.

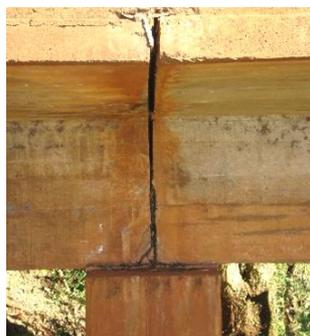
Figura 30 – Fissuras no canto da viga, na região sobre o aparelho de apoio

Fissuras nos cantos inferiores extremos das vigas ocasionada pela ausência de armadura no canto da viga, região submetida a altas tensões de compressão (VITÓRIO, 2002) – **Figura 30**.

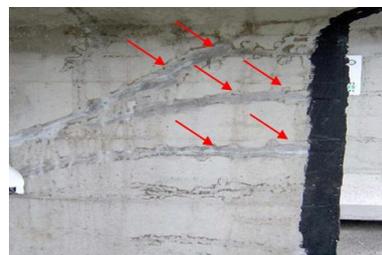
Figura 31 – Fissuras provocadas por protensão

Fissuras provocadas devido aos esforços de protensão nas regiões próximas as ancoragens – **Figura 31**.

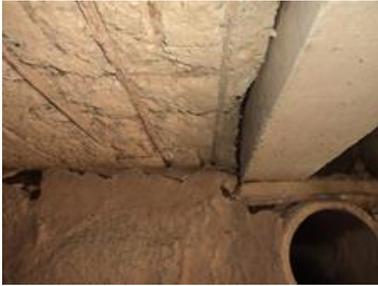
Figura 32 – Destacamento do cobrimento de concreto e armaduras expostas e corroídas em tabuleiro de ponte

Uma vez que a espessura de cobrimento é insuficiente e com o aumento de volume da barra de armação, devido à corrosão, são geradas fissuras paralelas à superfície da peça que tendem a romper o cobrimento de concreto (**Figuras 32 a 34**).

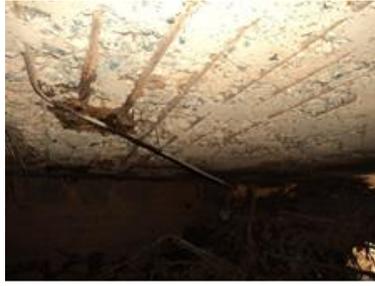
Figura 33 – Destacamento do cobrimento de concreto e armaduras expostas e corroídas em tabuleiro de ponte

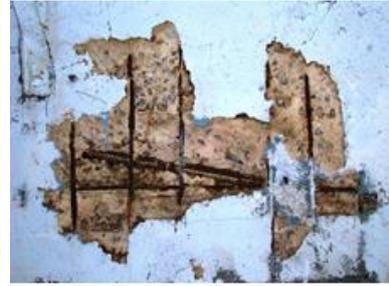
Figura 34 – Armaduras expostas e corroídas na região do encontro de ponte

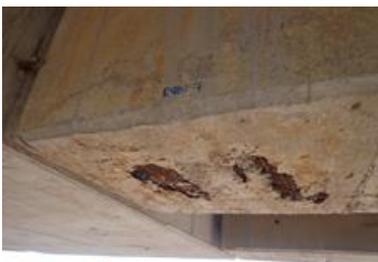
Figura 35 – Falha de concretagem devido ao excesso de armaduras, não permitindo a passagem do concreto na região inferior de viga de ponte

A segregação do concreto consiste na separação dos materiais componentes, por vibração inadequada durante o adensamento, lançamento em alturas elevadas ou erro de detalhamento das armaduras com espaçamentos insuficientes entre as barras, retendo a brita e deixando passar apenas a argamassa, proporcionando o aparecimento de nichos ou bicheiras, afetando a durabilidade e resistência das estruturas de concreto (**Figuras 35 a 37**).

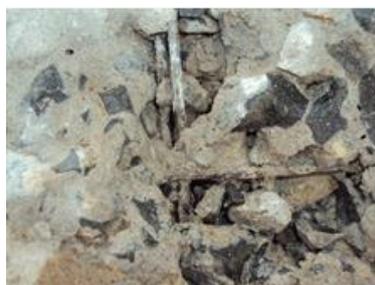
Figura 36 – Vibração inadequada do concreto, proporcionando nichos de concretagem

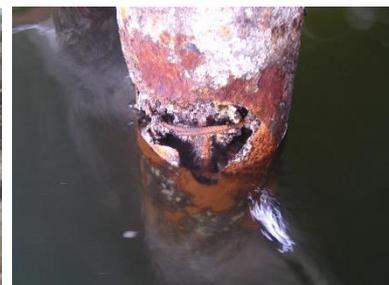
Figura 37 – Estaca metálica preenchida com concreto armado – Note-se corrosão e ruptura no tubo metálico e a presença de falha de concretagem no interior do elemento estrutural

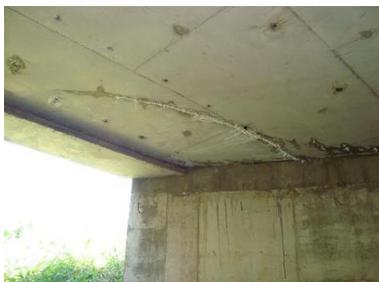
Figura 38 – Processo de lixiviação em fissura localizada sob o tabuleiro de ponte

A lixiviação é um processo físico consequente de uma reação química entre a cal hidrata e a presença de fluxo de água na estrutura, ocasionando a dissolução e transporte da cal hidratada (**Figuras 38 e 39**).

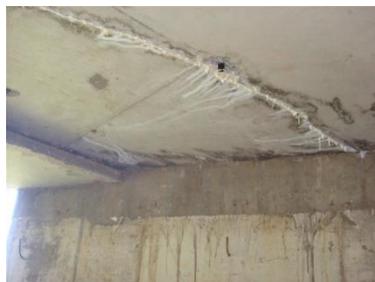
Figura 39 – Detalhe da lixiviação mostrada na Figura 38

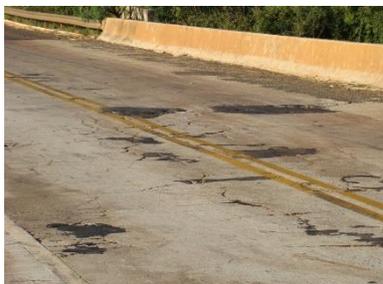
Figura 40 – Pavimento rígido de concreto danificado, apresentando fissuras.

As **Figuras 40 a 42** mostram alguns tipos de anomalias nos pavimentos rígidos e flexíveis de pontes, como pavimento de concreto e de asfalto danificados, apresentando fissuras, rachaduras e partes soltas.

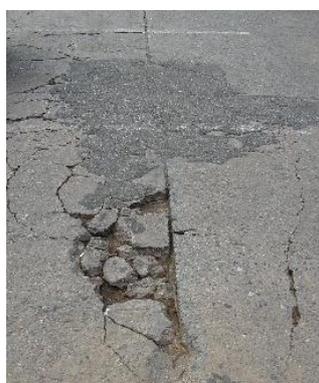
Figura 41 – Partes soltas do pavimento de concreto.

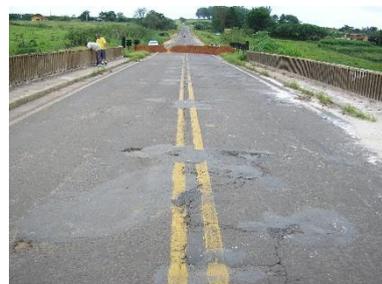
Figura 42 – Pavimento asfáltico de ponte danificado, apresentando fissuração e locais com partes soltas.

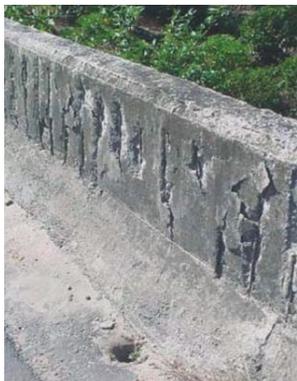
Figura 43 – Barreira rígida com destacamento de concreto nos locais com armaduras corroídas.

possuir resistência a choques de veículos, sem provocar a desaceleração brusca em caso de colisão e possibilitando o redirecionamento destes veículos para as suas faixas de rolamento, de maneira que não provoquem o risco de capotamento. As **Figuras 43 a 45** mostram alguns tipos de anomalias em barreiras rígidas.

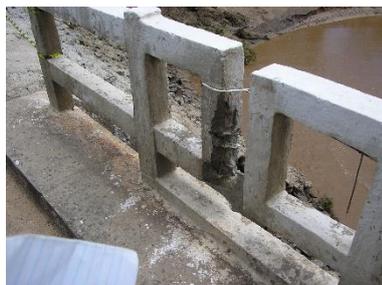
Figura 44 – Proteção lateral de concreto armado com danos no cobrimento de concreto.

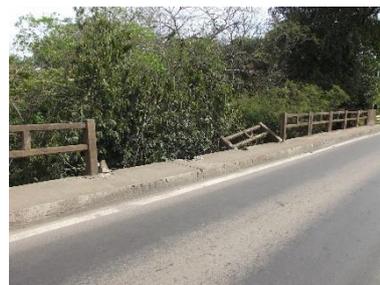
Figura 45 – Trecho de ponte sem proteção lateral devido a uma provável colisão de veículo.

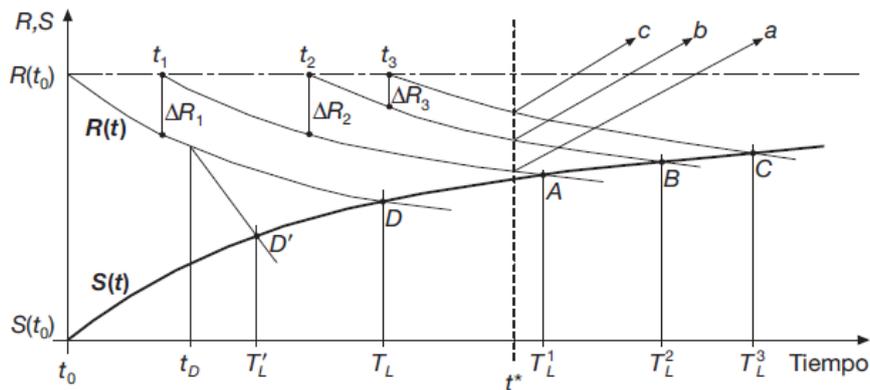
Na Figura 46, é apresentado um gráfico que representa as atividades de manutenção em relação à vida útil da estrutura. O eixo da abscissa indica o tempo desde o início da construção (t_0) até a vida útil prolongada da estrutura, promovida por intervenções benéficas realizadas ao longo do tempo (T_L^3). O eixo da ordenada indica a capacidade resistente, sob os aspectos de durabilidade, segurança e resistência (R), e as solicitações (S), são as ações atuantes na estrutura.

A partir do tempo (t_0) a curva $R(t)$ apresenta o comportamento referente à perda de capacidade resistente da estrutura com o passar dos anos e a curva $S(t)$ as solicitações aplicadas na estrutura ao longo do tempo (ESPAÑA, 2011).

Figura 46 -2 Gráfico representando as atividades de manutenção pelo prolongamento do tempo de vida útil da estrutura

O ponto (D) representa o tempo de vida útil da estrutura sem que tenham sido realizadas atividades de manutenção durante todo o período de vida útil da obra. Nota-se que a curva $S(t)$ é crescente, devido ao acréscimo das solicitações, como o aumento do tráfego de veículos e incrementos de carga devido a atividades realizadas sobre o tabuleiro das OAE's (recapeamentos do pavimento sem a remoção dos pavimentos degradados, etc.). A curva $R(t)$ é decrescente, indicando a perda de capacidade resistente da estrutura com o passar dos anos, devido à degradação da estrutura por ações do meio ambiente e por ausência de manutenções adequadas (ESPAÑA, 2011).

O ponto (D') indica uma situação indesejada, em que o tempo de vida útil da estrutura não é atingido, por falta de manutenção associada a perda de capacidade resistente prematura da estrutura com a degradações dos elementos estruturais.

Os pontos A, B e C indicam os limites em que a obra apresenta segurança estrutural [momento em que as curvas $R(t)$ e $S(t)$ se interceptam]. Observa-se que nos três casos o tempo de vida da estrutura foi prolongado, devido às intervenções realizadas pelas manutenções, em $\Delta R1$; $\Delta R2$ e $\Delta R3$ (ESPAÑA, 2011).

Verifica-se, no gráfico mostrado na Figura 46, que as intervenções realizadas pelas atividades de manutenção ($\Delta R1$; $\Delta R2$ e $\Delta R3$) contribuem para um maior tempo de vida útil da estrutura (T_L^1 ; T_L^2 ; e T_L^3), se comparado com a mesma estrutura sem a realização das atividades de manutenção T_L (ESPAÑA, 2011).

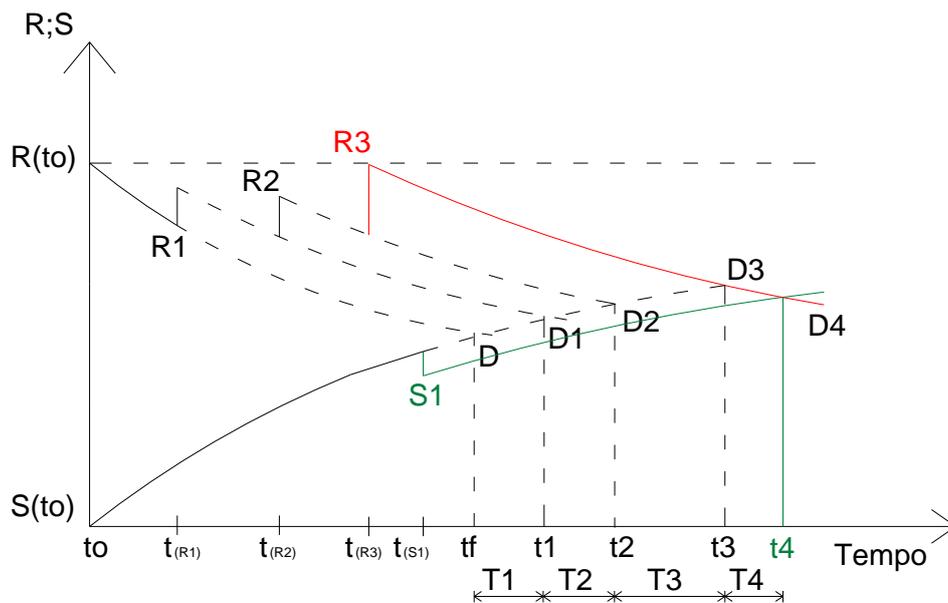
A **Figura 47** mostra um exemplo da realização de manutenções em uma ponte, imaginemos que R1 representa uma manutenção decorrente de ações de tratamento de corrosão inicial em armaduras das vigas longitudinais da superestrutura e melhoria do sistema de drenagem. Essa corrosão era provocada pela drenagem inadequada da tubulação de captação de águas pluviais da região dos passeios que despejavam as águas nas laterais das vigas, provocando a aceleração do processo de corrosão das armaduras. Com esta intervenção, houve um prolongamento da vida útil da estrutura em $t1$.

Figura 47 –3 Exemplo de Gráfico representando as atividades de manutenção pelo prolongamento do tempo de vida útil da estrutura

Em continuidade aos trabalhos de manutenção apresentados na **Figura 47**, a intervenção R2 representada a desobstrução dos aparelhos de apoio e avaliação da substituição dos mesmos por aparelhos novos. Sua substituição e/ou desobstrução permite que o funcionamento adequado da obra, eliminando solicitações não previstas em projeto, prolongando o tempo de vida útil da estrutura em t2 (T1+T2).

Ainda na **Figura 47**, a manutenção R3 consistiu no reparo e instalação dos selantes das juntas de dilatação, melhorando o aspecto funcional e de durabilidade, proporcionando suavidade de rolamento e preservando os materiais contra o contato com a água e detritos, postergando a vida útil da estrutura para o tempo t3 (T1+T2+T3).

Outro tipo de manutenção que pode ser realizado, que irá contribuir nas questões relacionadas à sobrecarga é a remoção da camada de asfalto antigo e posterior recapeamento, que seria a ação S1 na **Figura 47**, contribuindo para o tempo t4 (T1+T2+T3+T4).
